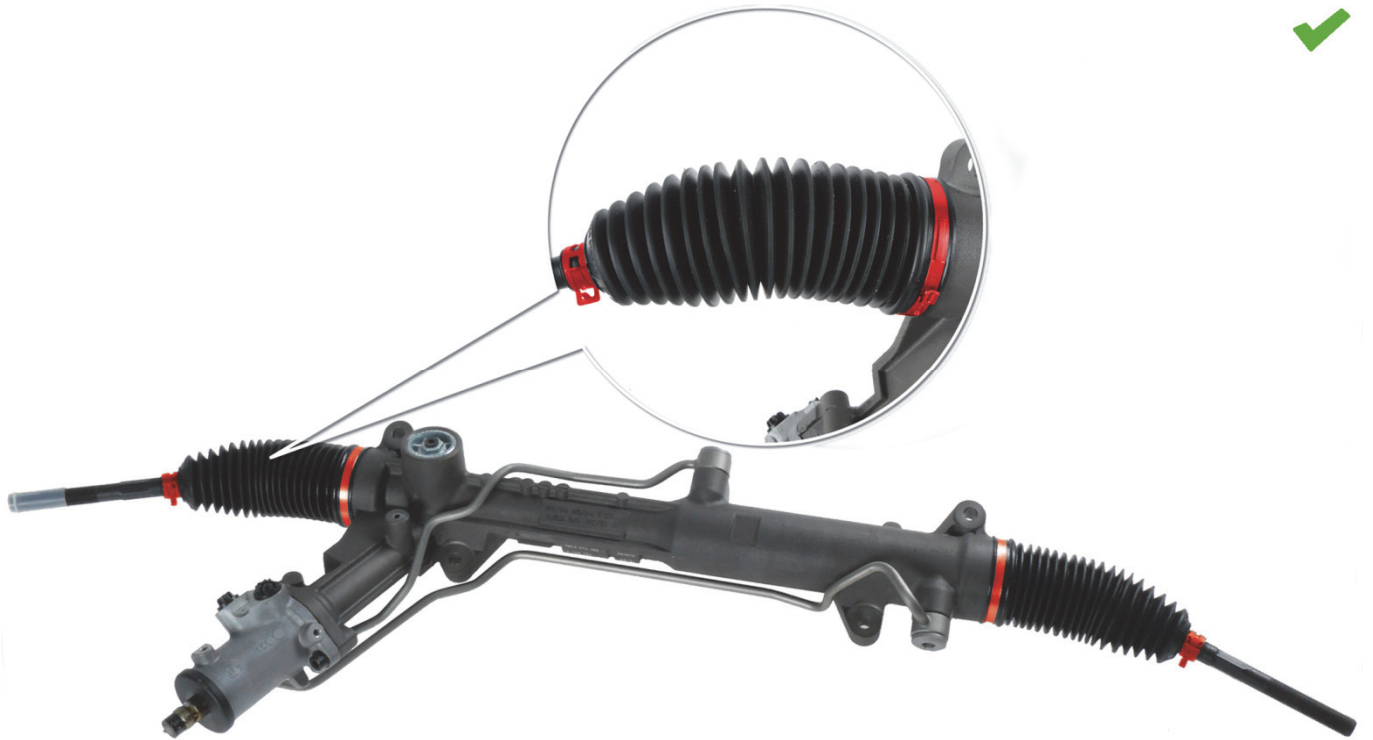
Fig. 1: Przekładnia kierownicza z poprawnie założonymi manszetami

Zalecamy stosowanie części zamiennych firmy LEMFÖRDER. Dla wielu pojazdów dostarczamy również kompletne mechanizmy kierownicze, z zamontowanymi drążkami kierowniczymi i manszetami (Fig. 1).

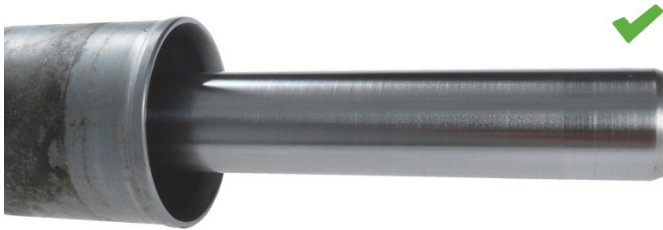
Fig. 2: Listwa zębata przekładni kierowniczej be śladów korozji

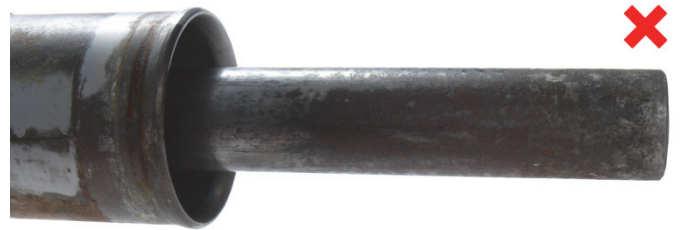
Fig. 3: Listwa zębata przekładni kierowniczej ze śladami korozji

Także korodujące drążki kierownicze mogą prowadzić do nieszczelności, przez które przedostają się wilgoć i zanieczyszczenia.

Następstwa przedostawania się wilgotności i zanieczyszczeń:

- Korozja listwy zębatej (Fig. 3)
- Straty oleju
- Brak działania wspomagania kierowania
- Ciężka praca układu

Należy wymienić manszety przekładni kierowniczej, opaski zaciskowe i korodujące drążki kierownicze.

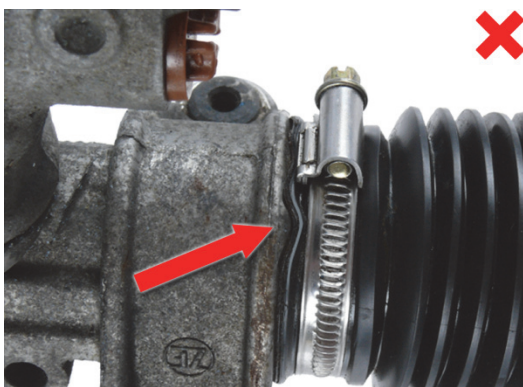
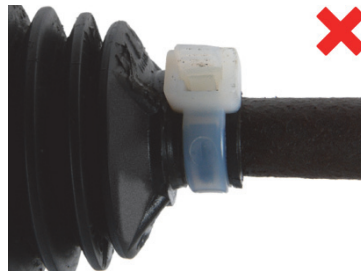
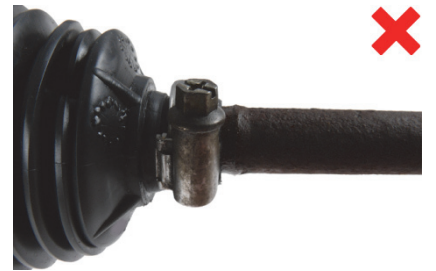
Fig. 4/5/6: Nieszczelność na obwodzie (bypass) /Niewłaściwie uszczelnione manszety przekładni kierowniczej

Opaski zaciskowe do przewodów giętkich i opaski kablowe nie uszczelniają ani wystarczająco mocno, ani wystarczająco trwale, i mogą powodować nieszczelności na obwodzie (Fig. 4).

- Przed montażem lekko nasmarować wewnętrzną stronę poduszek powietrznych w obrębie zacisków.
Stosować Molykote PG-65 lub inny smar z taką samą specyfikacją.
- Do mocowania i uszczelniania manszet przekładni kierowniczej używać wyłącznie należących do dostawy opasek zaciskowych.
- Opaski zaciskać wyłącznie przy użyciu odpowiednich specjalnych narzędzi.

Dzięki temu zapewnione będzie niezawodne i trwałe uszczelnienie poduszek powietrznych. Drążek kierowniczy może być obracany podczas ustawiania geometrii kół:

- bez konieczności luzowania opaski zaciskowej
- bez skręcenia się poduszki powietrznej.
