T43016 / T43017

VAG 1.8 Benzyna

Napinacze T43016 (zdj. 2) i T43017 (zdj. 1) są stosowane wraz z paskiem rozrządu 5491XS.

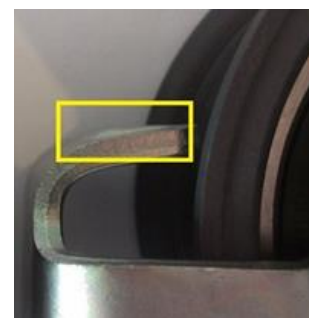
Chociaż oba napinacze na pierwszy rzut oka wyglądają identycznie, nie są wymienne.

Różnice wynikają z odmiennego o 3° kierunku ustawienia ramienia zamachowego.

Napinacze T43016 i T43017 nie są wymienne. Użycie niewłaściwego zestawu i napinacza dla danego zastosowania doprowadzi do powstania nieprawidłowego napięcia.

Nieuchronną konsekwencją jest przedwczesna awaria paska i poważne uszkodzenie silnika.
